Anlage 1

Projekt:
Bebauungs- und Grünordnungsplan
SO Solarpark Hiendorf III
Gemeinde Mindelstetten

Planinhalt:
Bestand und Eingriffsermittlung - Entwurf

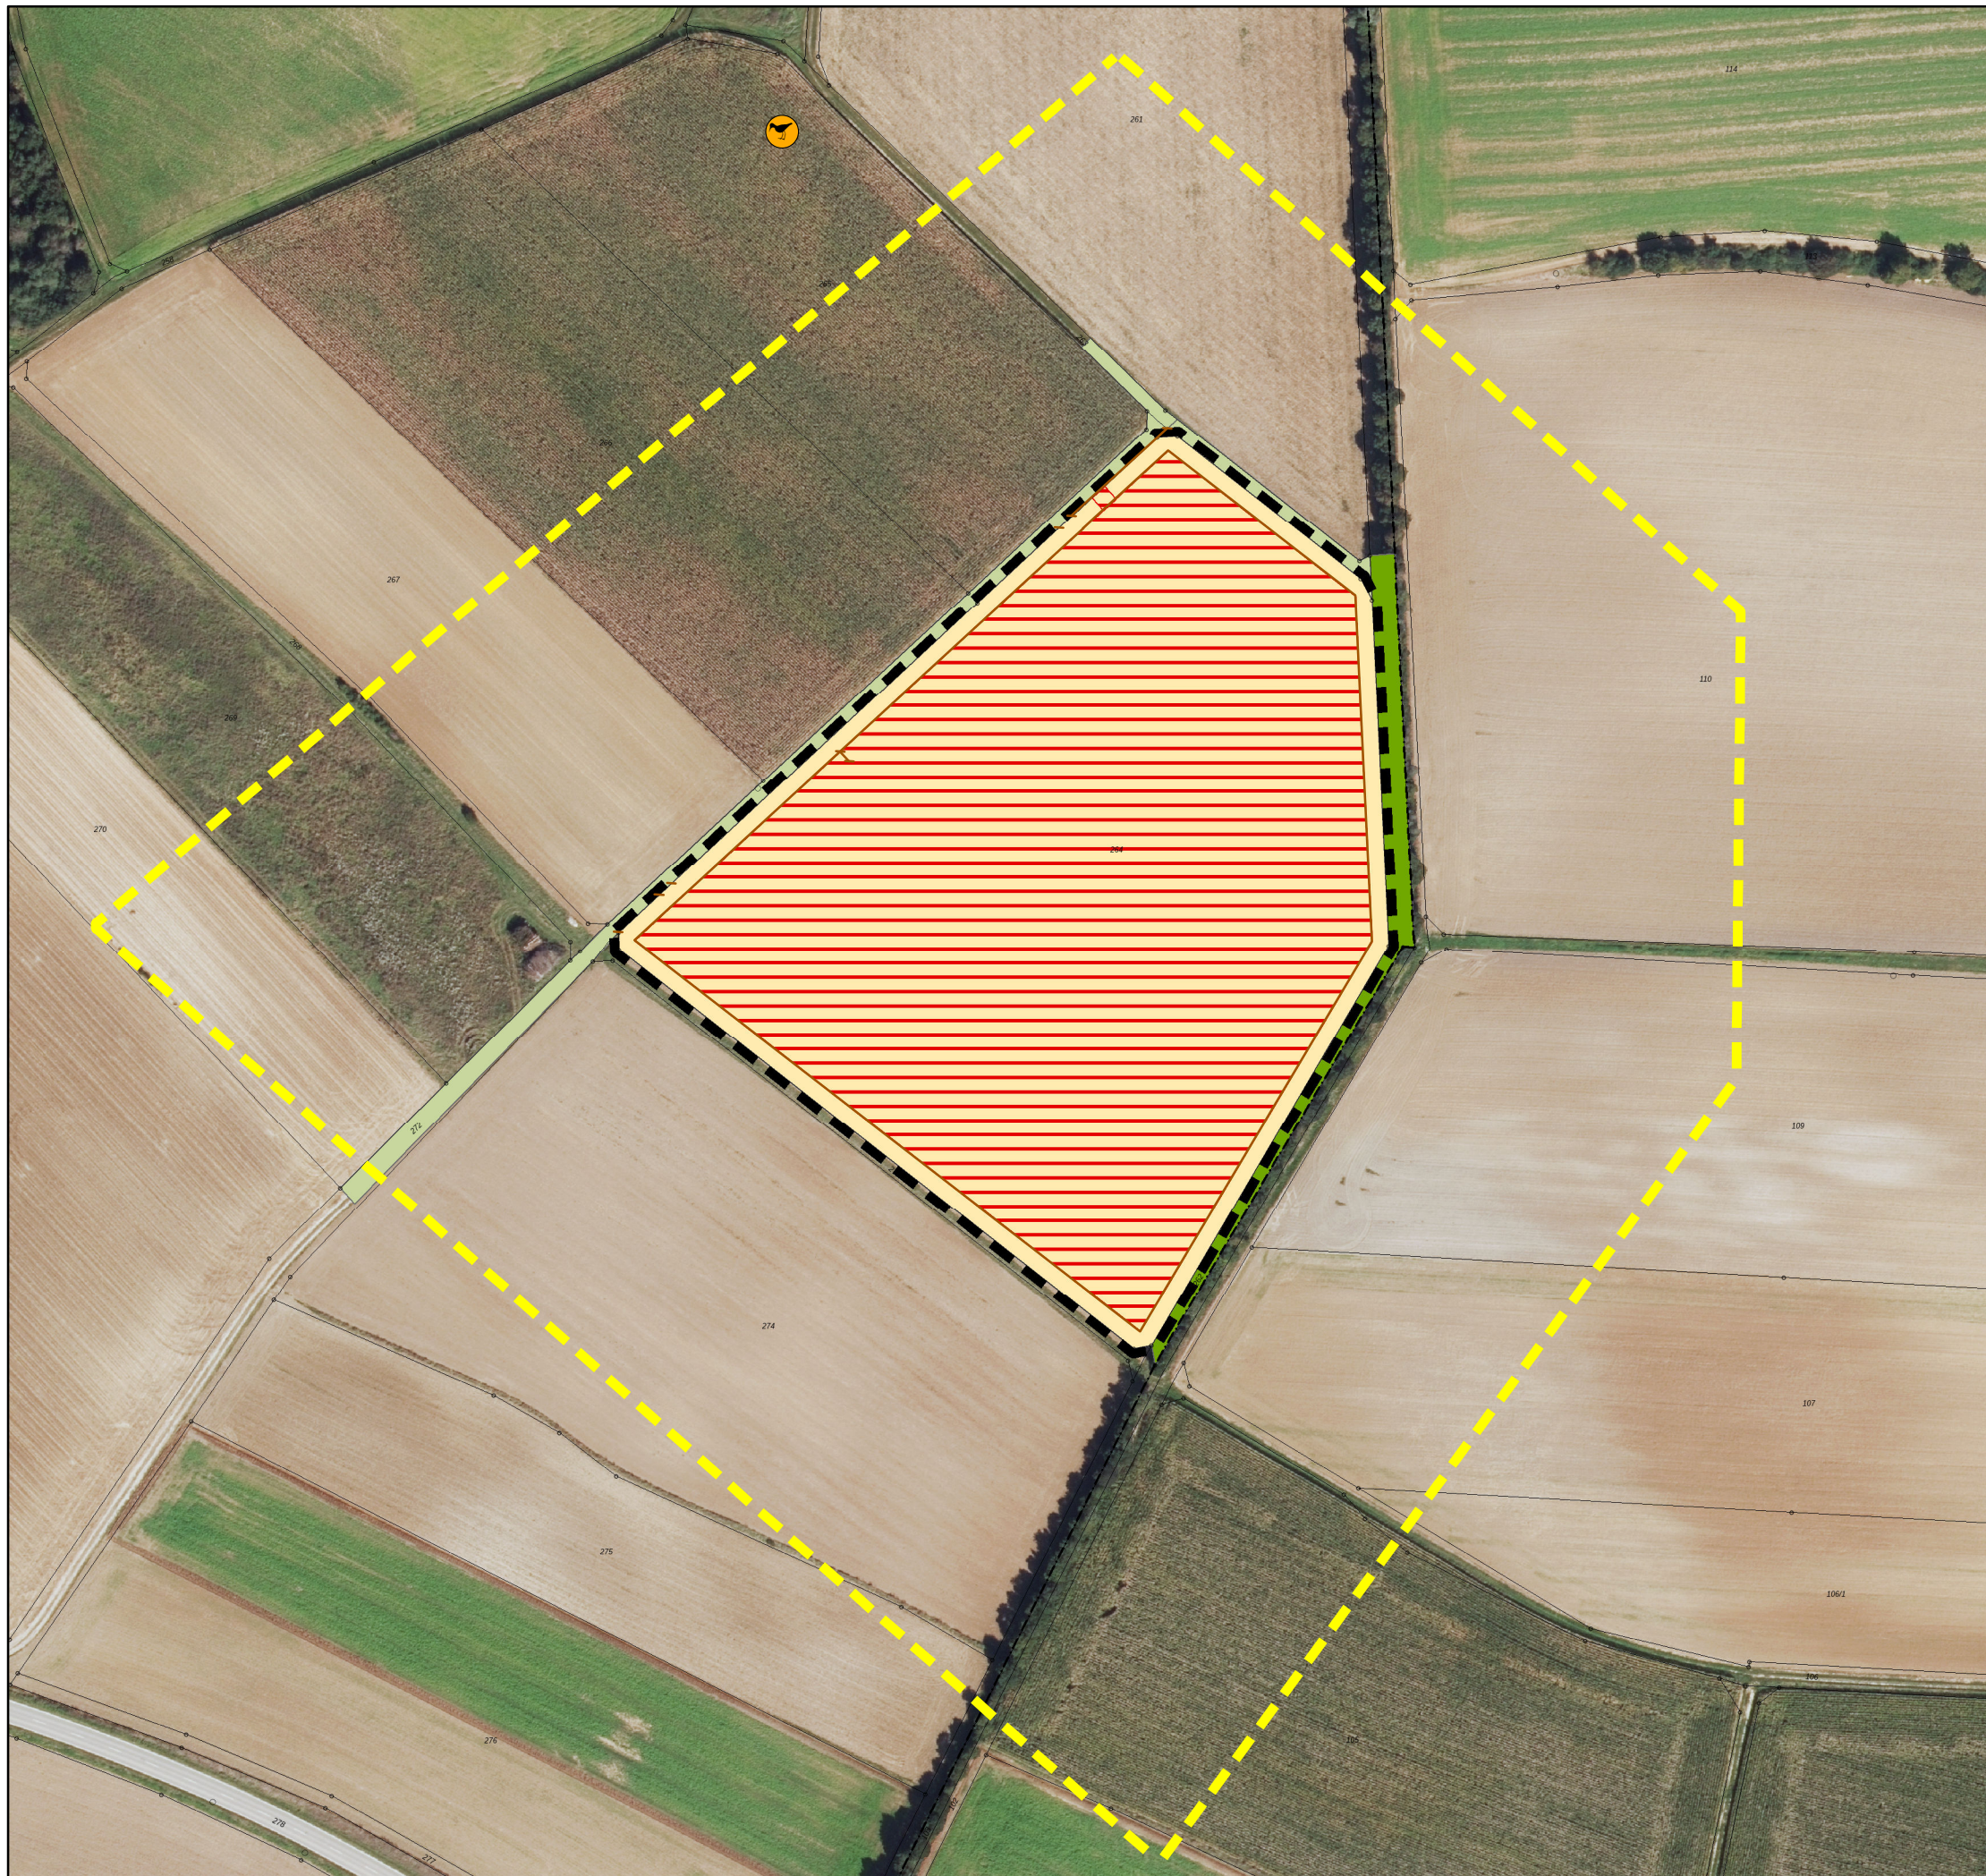
Plannummer:
5411_bestand1

- Intensiv bewirtschafteter Acker (A11, 2 Wertpunkte)
- Grünweg (V332, 3 Wertpunkte)
- Mesophile Hecke (B112, 10 Wertpunkte)

- 🐦 Revierzentrum heimischer Brutvögel (nachrichtliche Übernahme aus saP Bachmann Artenschutz GmbH)
AA - Feldlerche (*Alauda arvensis*) (außerhalb des Wirkraumes der Anlage)

- Bemessungsfläche für die Ermittlung des Kompensationsbedarfs (= eingezäunte Fläche + Zufahrt)

- Geltungsbereich des vorhabensbezogenen Bebauungs- und Grünordnungsplans SO Solarpark Hiendorf III
- Wirkraum der Anlage gemäß saP
