Anlage 1

Projekt:
Bebauungs- und Grünordnungsplan
SO Solarpark Hiendorf I
Gemeinde Mindelstetten

Planinhalt:
Bestand und Eingriffsermittlung - Entwurf

Plannummer:
5410_bestand1

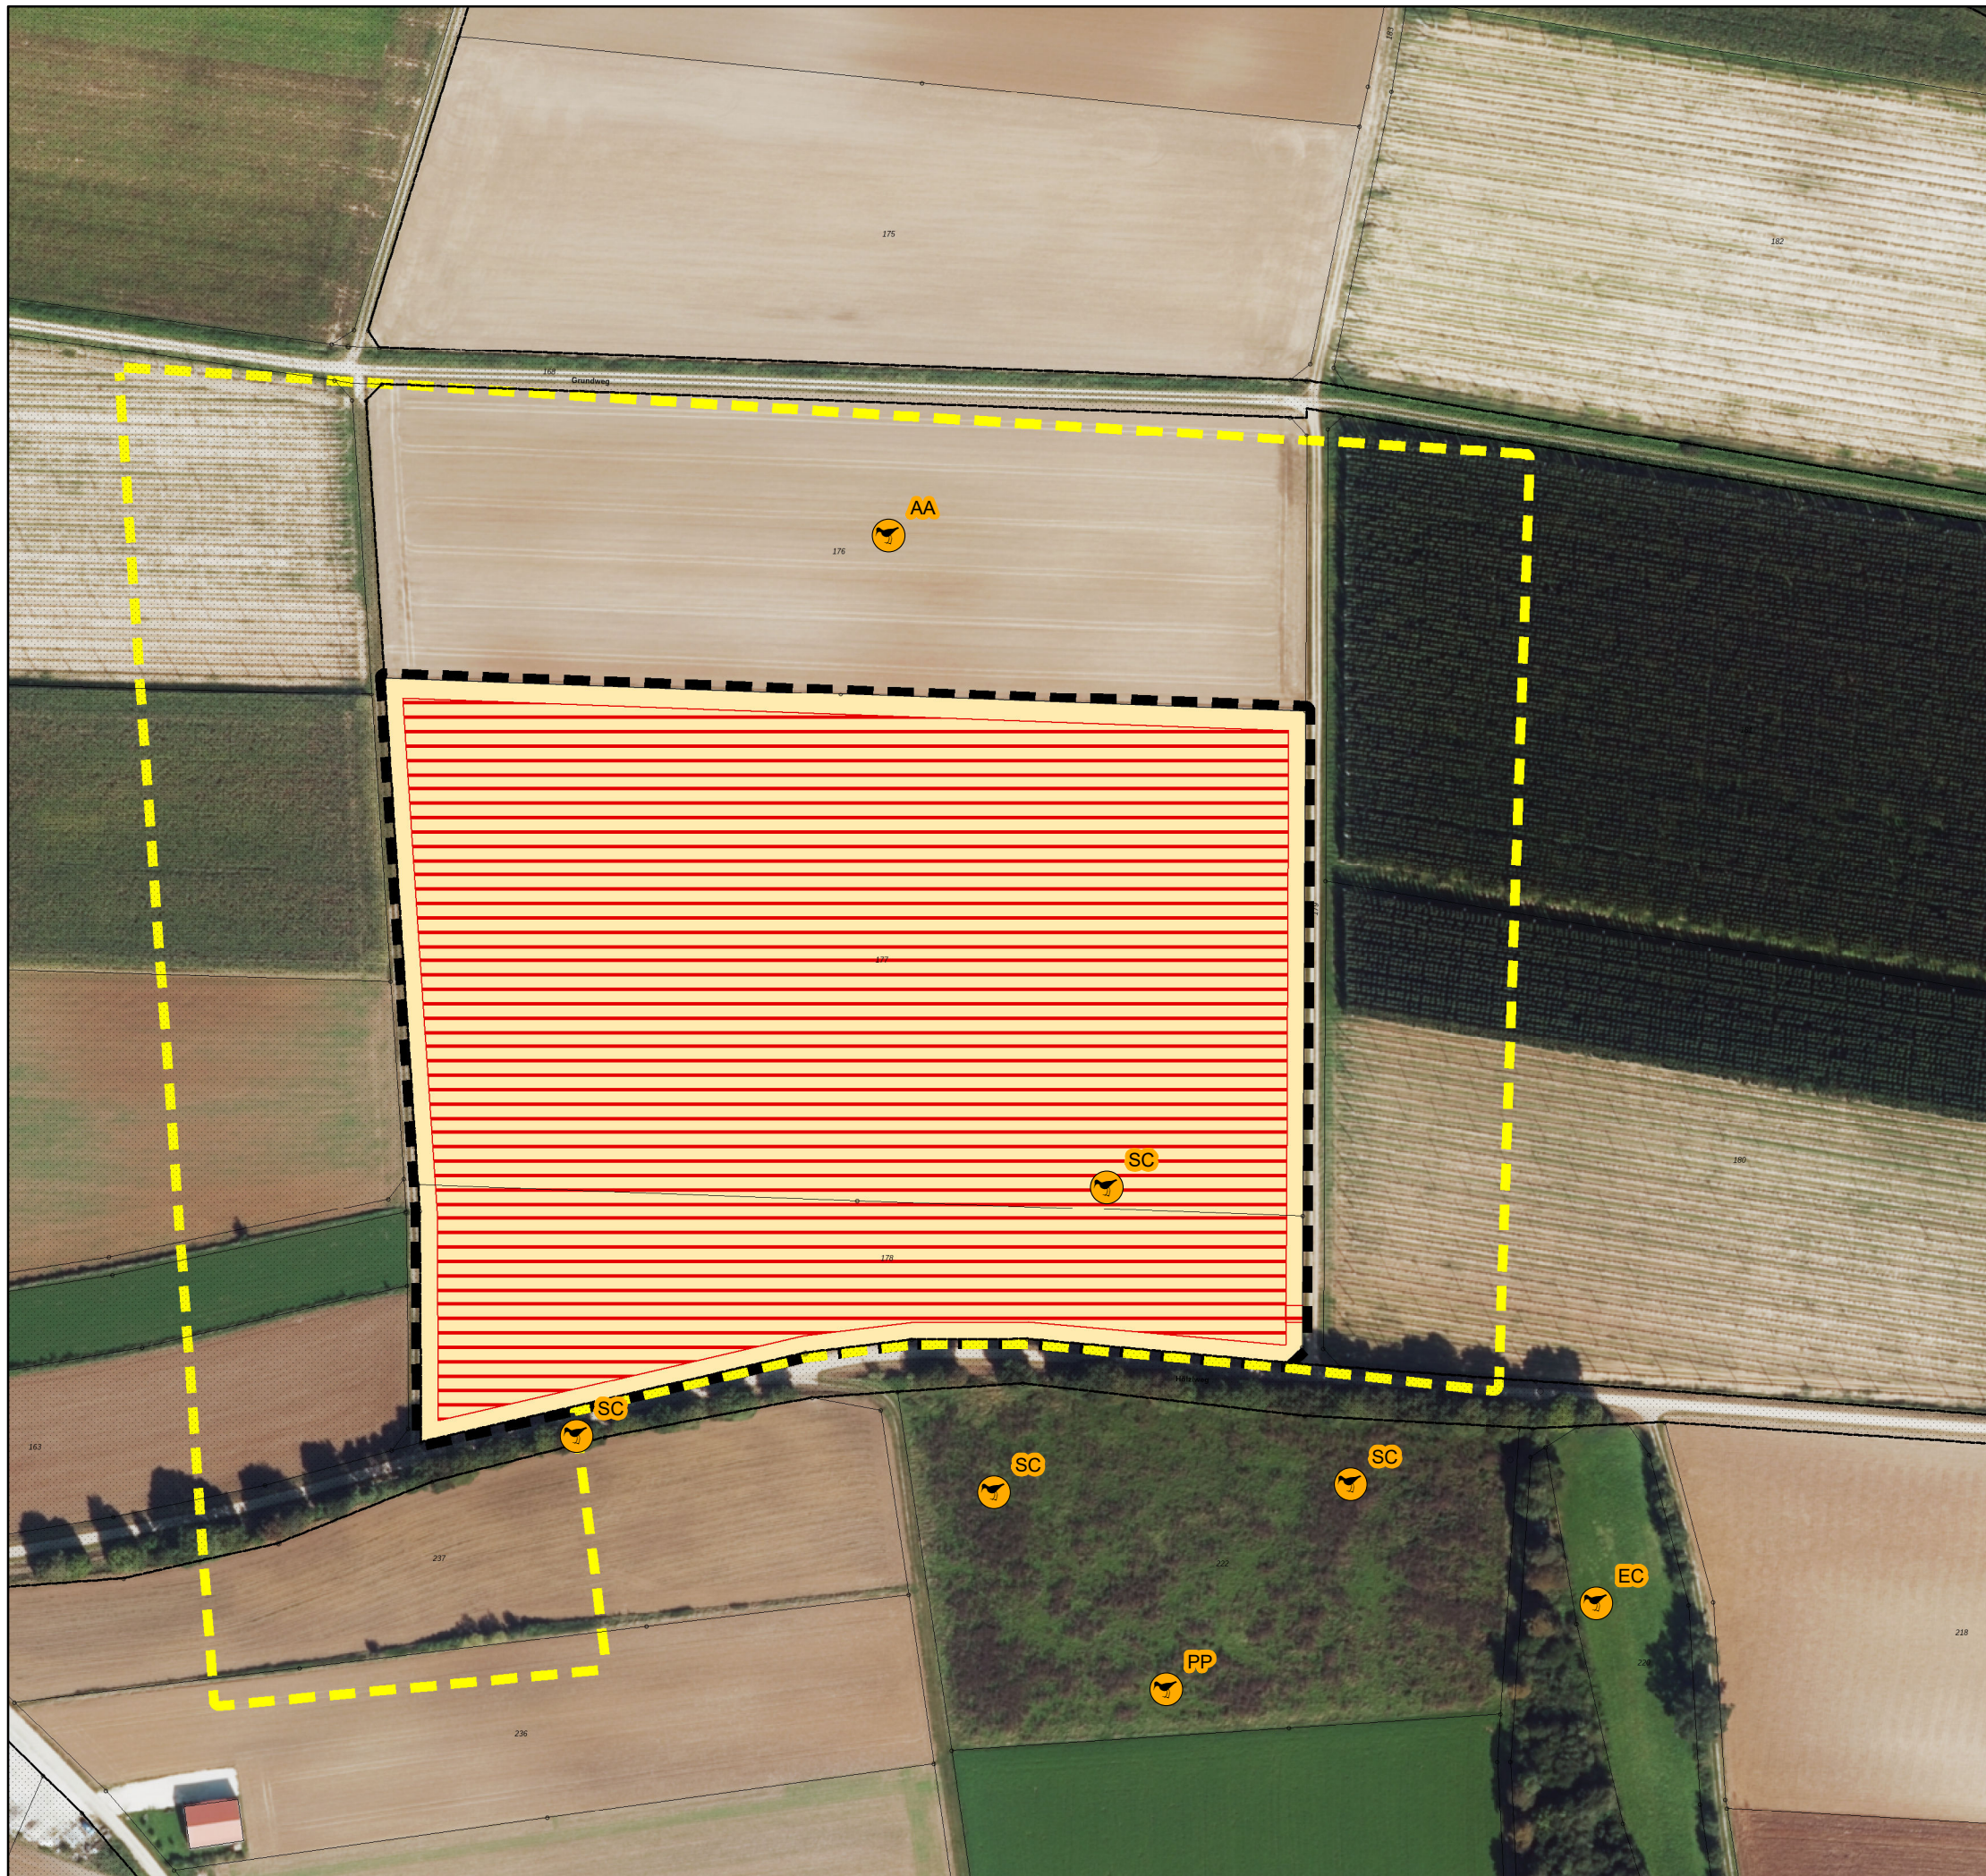
Intensiv bewirtschafteter Acker (A11, 2 Wertpunkte)

Revierzentrum heimischer Brutvögel (nachrichtliche Übernahme aus saP Bachmann Artenschutz GmbH)
- AA - Feldlerche (*Alauda arvensis*)
- SC - Dorngrasmücke (*Sylvia communis*)
- EC - Goldammer (*Emberiza citrinella*)
- PP - Rebhuhn (*Perdix perdix*)

Bemessungsfläche für die Ermittlung des Kompensationsbedarfs (= eingezäunte Fläche + Zufahrt)

Wirkraum der geplanten Anlage Hiendorf I;
Hinweis: die südlich befindlichen Nachweise befinden sich im Geltungsbereich bzw. Wirkraum der in einem separaten Verfahren geplanten Anlage Hiendorf II; eine Abhandlung erfolgt daher in diesem separaten Verfahren
